**RESTAURO DEL FONTE BATTESIMALE
ATTRIBUITO A TITO CHINI
PROVENIENTE DALLA
CHIESA DI SALECCHIO
NUOVA COLLOCAZIONE NELLA
CHIESA PARROCCHIALE
DEDICATA A SANTO STEFANO**

Restauro a cura
dell' **Associazione Culturale Palazuolo per le Arti**

**Inaugurazione
Sabato 25 giugno 2022 - Ore 10:30
Chiesa Parrocchiale di Santo Stefano, Palazuolo sul Senio (FI)**

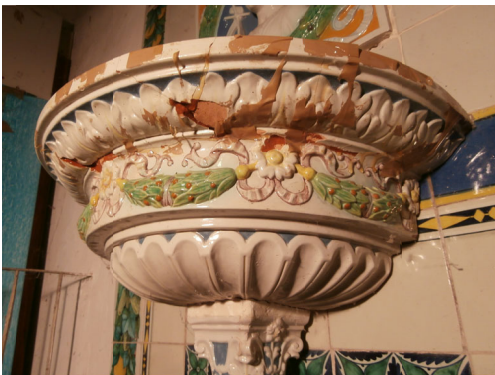
Conca prima del restauro

Una parte delle mattonelle e della conca risultava integra e un'altra parte frammentata.

Sia le integre che le frammentate sono state messe a bagno in acqua deionizzata al fine di poter meglio rimuovere le incrostazioni e altre sostanze accumulate nel tempo. Successivamente sono state pulite con appositi dispositivi: bisturi, tamponi di cotone e strumenti adatti per asportare materiale sporcante.

Le piastrelle frammentate invece, e i relativi frammenti, sono state trattate con maggior cura provvedendo alla pulitura delle stesse con l'ausilio di uno spazzolino morbido e cotone al fine di non pregiudicare l'integrità dello smalto che le ricopre in corrispondenza della rottura.

È stata effettuata l'asciugatura di tutti i manufatti con apposito essiccatore al fine di favorire la fuoriuscita completa della umidità che altrimenti avrebbe pregiudicato il perfetto incollaggio.

I vari frammenti ben puliti e accuratamente asciugati sono stati poi incollati con apposito collante acrilico bicomponente (sempre reversibile in acetone).

Le parti mancanti sono state ricostruite e integrate utilizzando gesso polyfilla.

Le varie stuccature sono state effettuate utilizzando uno specifico stucco molto fine adatto alla risoluzione di tali problematiche.

La rifinitura è stata poi effettuata con retina di ottone e carte abrasive molto fini.

Questa ultima fase riguarda la decorazione delle parti mancanti (ricostruite) con l'utilizzo di un colore alla nitro. Affinché si avesse un corretto rifacimento stilistico cromatico e pittorico delle integrazioni si è impiegato un colore a base di ossidi naturali. Si è provveduto inoltre alla copertura delle crepe in corrispondenza delle rotture.

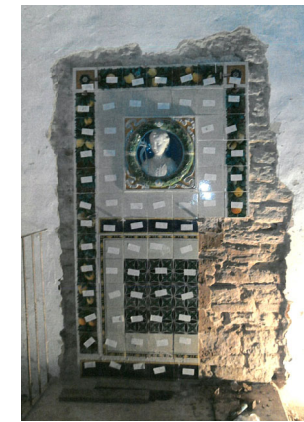
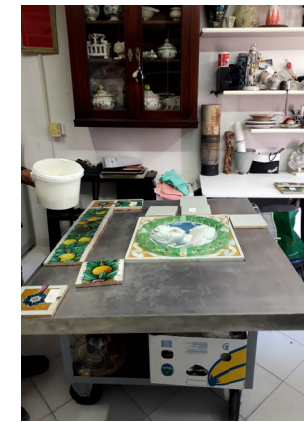
Smontaggio e rimontaggio paramento ceramico del fonte

La rimozione del paramento murario in mattonelle di terracotta smaltata ha richiesto quasi un mese di minuzioso lavoro manuale con scalpelli sottili, eseguito con massima perizia. L'opera smontata è stata opportunamente imballata e trasportata al domicilio della restauratrice Castellari, dove il restauro è stato ultimato. Da ultimo l'opera è stata rimontata su pannelli d'acciaio e collocata nella prima cappella di sinistra della chiesa parrocchiale di Santo Stefano sia per ragioni di opportunità e sicurezza, sia per permetterne una fruizione ottimale. Al posto del fonte del Chini nella cappella vi era un preesistente fonte battesimale, eseguito ex novo dopo la distruzione portata dalla Seconda guerra mondiale.
